# Asbestinventarisatetest

Herestraat 115/3, 3520 Zonhoven

Attestnummer : 20230810-000017.000

Uitgegeven op : 10.08.2023

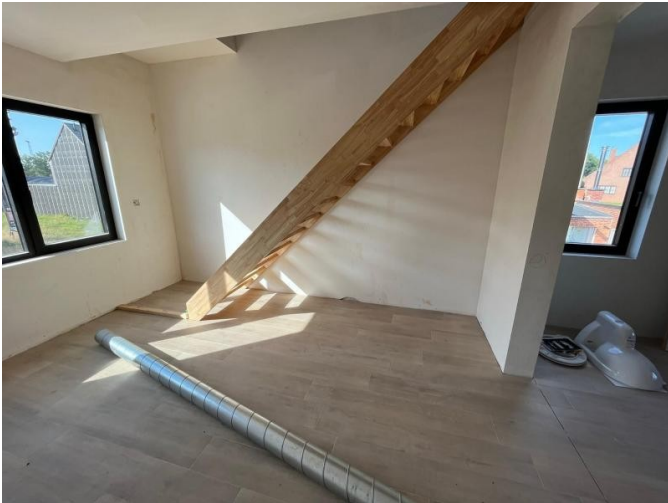
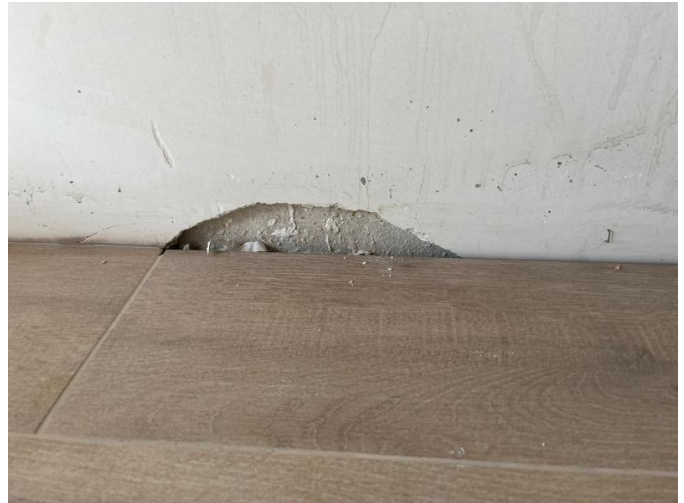
## Fiche 2: Pleisterwerk muren

Geen asbest

#	Type	Referentie	Resultaat
2.1	Mengmonster	2023-142-A1	Geen asbest

Beschrijving	Pleisterwerk muren
Omgeving	Binnen
Primaire drager	Binnenwand
Bindmiddel van materiaal	Gips - kalk

<b>Gebondenheid op basis van bindmiddel</b>	Niet-hechtgebonden
<b>Hoeveelheid (oppervlakte - dikte - aantal)</b>	• 200,00 m <sup>2</sup> - 1,00 cm - 1 stuk
<b>Totaal volume</b>	2,00 m <sup>3</sup>
<b>Identificatiemethode</b>	Vaststelling met monstername
<b>Destructieve handeling voor identificatie</b>	Nee
<b>Opmerking</b>	<p>Staalname in keuken, traphal en wasplaats</p> <p>Bovenverdieping is volledig afgewerkt met gipskarton</p> <p>Pleisterwerk werd volledig verwijderd en vernieuwd (geen bewijzen ter beschikking)</p>
