Asbestinventarisatetest

Herestraat 115/4, 3520 Zonhoven

Attestnummer : 20230810-000018.000

Asbestveilig

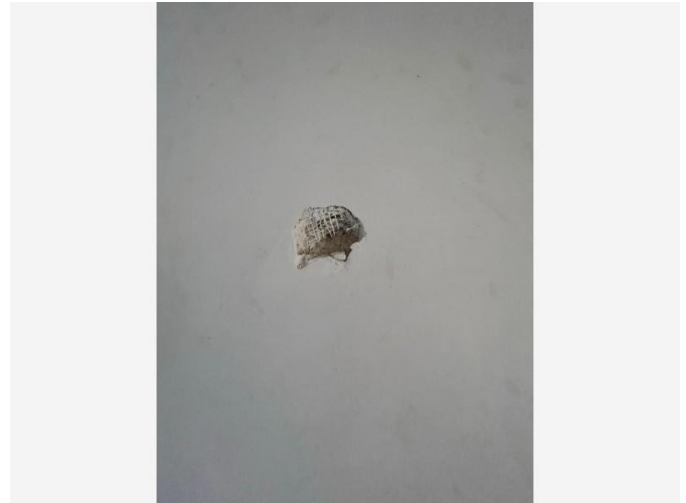
Fiche 1: Pleisterwerk muren

Geen asbest

Overzichtsfoto

Detailfoto

Beschrijving	Pleisterwerk muren
Omgeving	Binnen
Primaire drager	Binnenwand
Bindmiddel van materiaal	Gips - kalk

Gebondenheid op basis van bindmiddel	Niet-hechtgebonden
Hoeveelheid (oppervlakte - dikte - aantal)	<ul style="list-style-type: none"> • 310,00 m² - 2,00 cm - 1 stuk
Totaal volume	6,20 m ³
Identificatiemethode	Vaststelling met monstername
Destructieve handeling voor identificatie	Nee
Opmerking	<p>Staalname in keuken, inkomhal en wasplaats</p> <p>Bovenverdieping is volledig afgewerkt met gipskarton</p> <p>Pleisterwerk werd volledig verwijderd en vernieuwd (geen bewijzen ter beschikking)</p>
